ACTA DE RECEPCIÓN DE OBRA

Obra : "REHABILITACIÓN DE COBERTURAS DE TECHOS EN INSTALACIONES EGEMSA - CUSCO"

Modalidad de Ejecución	:	SUMA ALZADA
Proceso de Selección	:	AS-001-2025-EGEMSA-1
Contrato de Obra	:	CONTRATO N° 015-2025
Fecha de firma de Contrato	:	08 DE MAYO DEL 2025
Monto del Contrato, con IGV	:	S/. 645,195.81
Financiamiento	:	Recursos Directamente Recaudados
Contratista	:	CONSTRUCTORA YANAORCCO E.I.R.L.
Residente de Obra	:	Ing. Sandro Esquivel Caballero
Inspección de Obra	:	EMPRESA DE GENERACIÓN ELÉCTRICA MACHUPICCHU S.A. Ing. Freddy López Gallegos.
Fecha de Entrega de Terreno	:	20/05/2025
Fecha de Inicio de Obra	:	21/05/2025
Fecha de Término Contractual	:	3/08/2025
Fecha de Término vigente	:	
Programado Real de Obra	:	3/08/2025
Ubicación	:	Av. Agustín Gamarra Urb. Dolorespata 251 Huancaro, Distrito: SANTIAGO, Provincia: CUSCO, Departamento: CUSCO

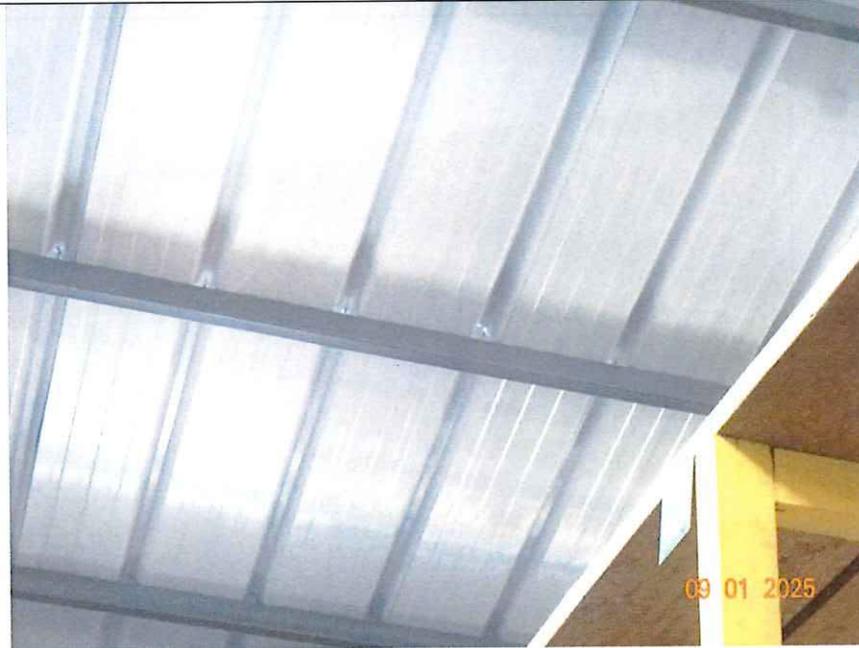
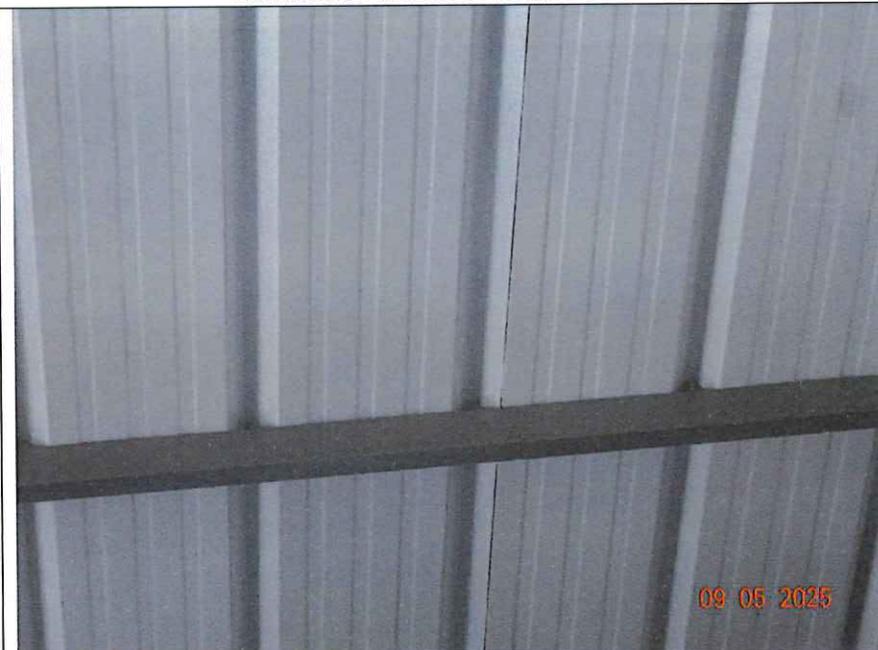
Fotografía 1:

1. Tapar agujeros en puntos perforados en techo. **OBSERVACIÓN LEVANTADA** (Ver en anexo fotográfico, Fotografía N°1)
2. Las canaletas tratadas externamente con aditivo muestran una inadecuada apariencia, por lo que requieren ser pintadas del color del Aluzinc. **OBSERVACIÓN LEVANTADA** (Fotografía N°02 y N°3).

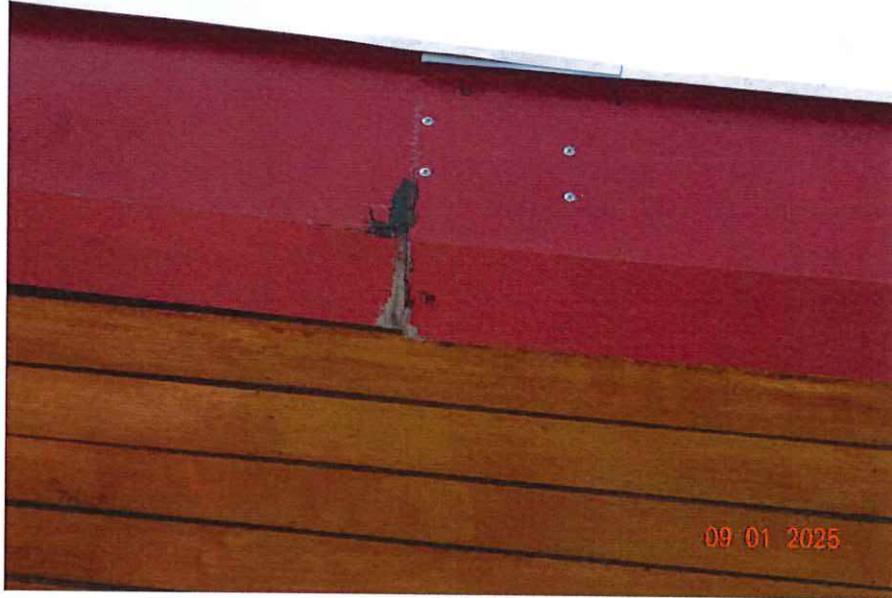
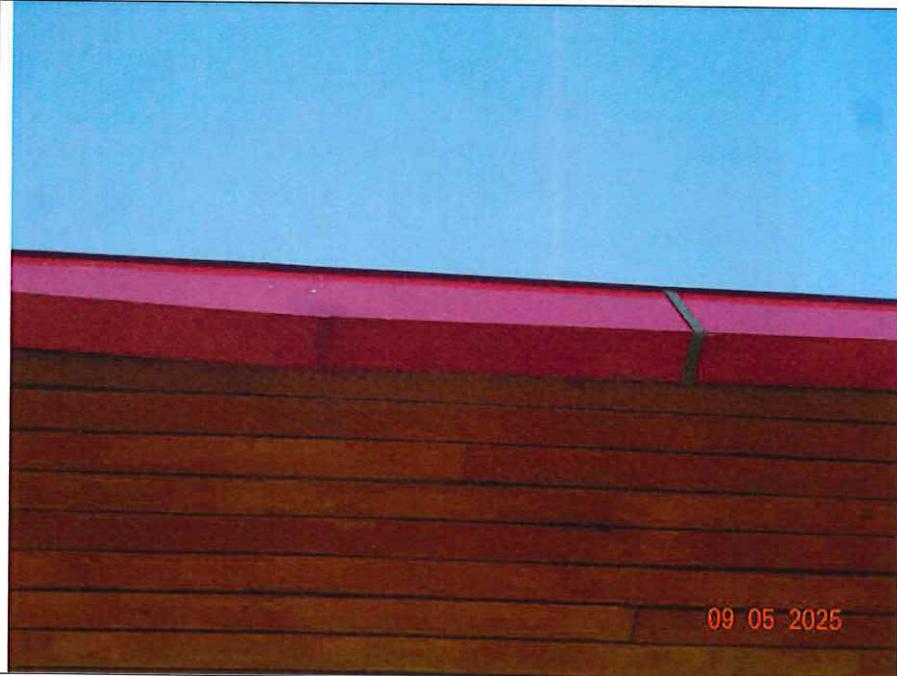
Fotografía 2

6. En cumbreiras inclinadas correspondientes a "cola de pato" se encuentran aberturas en su zona inferior realizar el sellado que corresponda, para evitar el ingreso de agua y polvo. **OBSERVACIÓN LEVANTADA** (Fotografía N°6)
7. Las canaletas tratadas externamente con aditivo sellante muestran una inadecuada apariencia, por lo que requieren ser pintadas del color del Aluzinc. **OBSERVACIÓN LEVANTADA** (Fotografía N°2 y N°3).

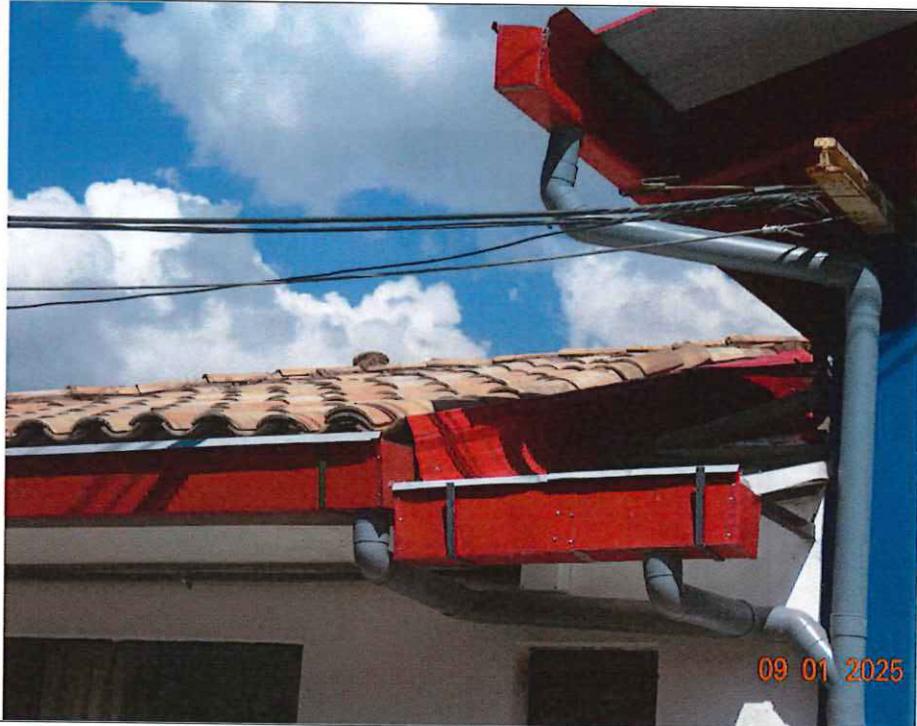
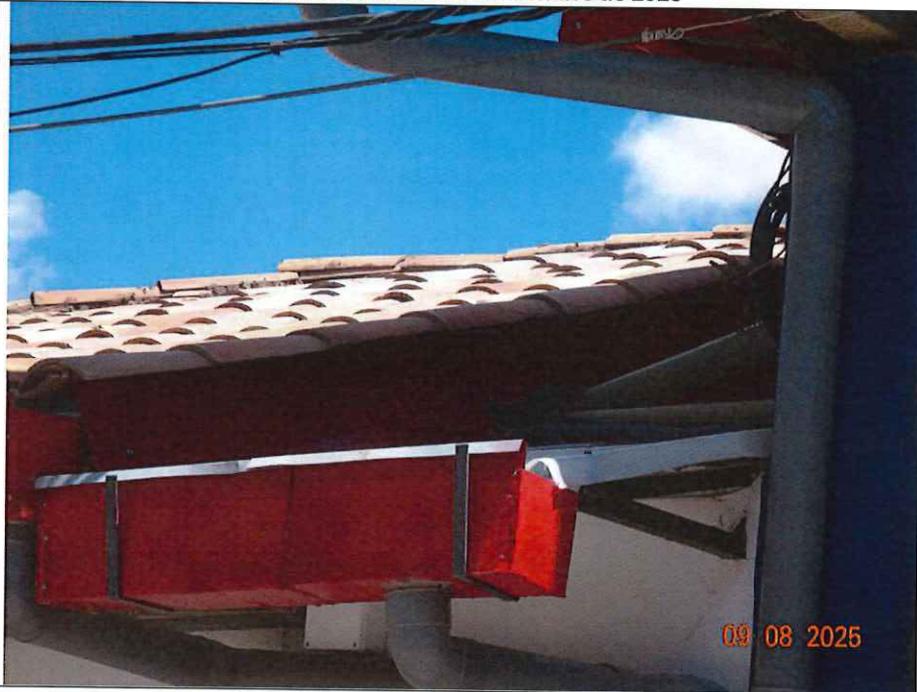
Fotografía 4

4. El techo de teja colonial del ex local de tópico en su límite con los SS.HH. mejorar el cerramiento lateral con tejas cumbreiras, así como mejorar el tapar la misma zona lateral hacia su zona inferior en toda la longitud del mismo modo mejorar la presentación en dicho acabado. **OBSERVACIÓN LEVANTADA** (Fotografía N°04)

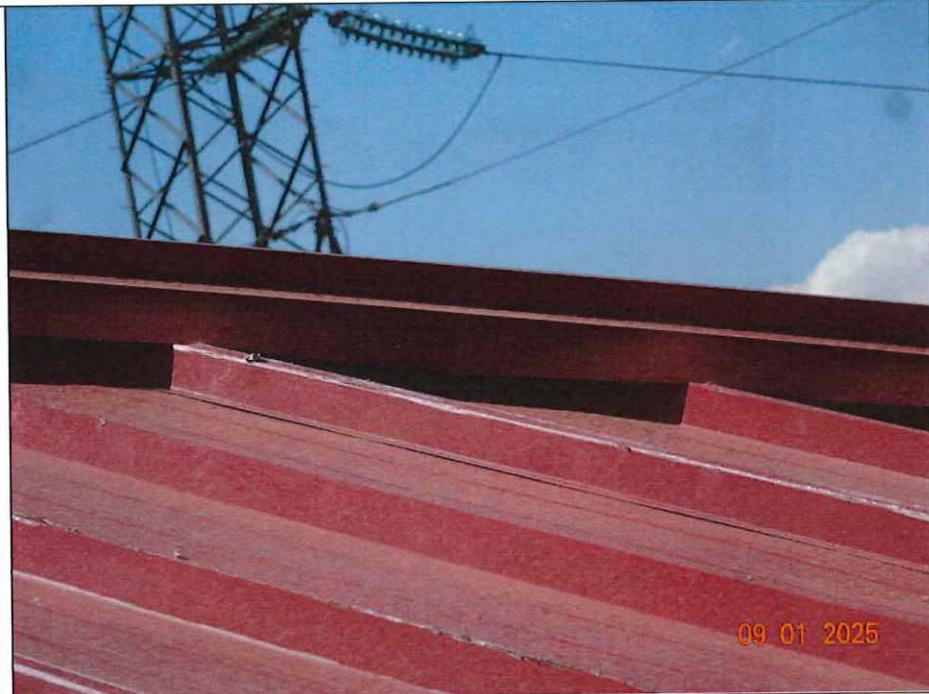
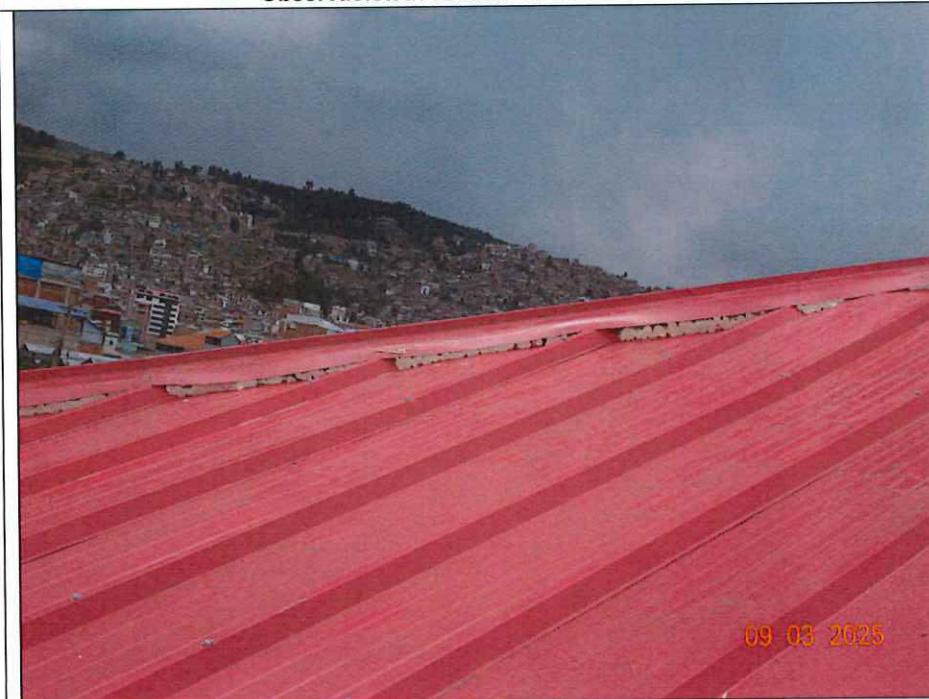
Fotografía 6

10. En cumbreras inclinadas correspondientes a "cola de pato" se encuentran aberturas en su zona inferior realizar el sellado que corresponda, para evitar el ingreso de agua y polvo. **OBSERVACIÓN LEVANTADA** (Fotografía N°6, Fotografía N°7)

11. En cumbreras inclinadas correspondientes a "cola de pato" se encuentran aberturas en su zona inferior realizar el sellado que corresponda, para evitar el ingreso de agua y polvo. **OBSERVACIÓN LEVANTADA** (Fotografía N°6 y Fotografía N°7)

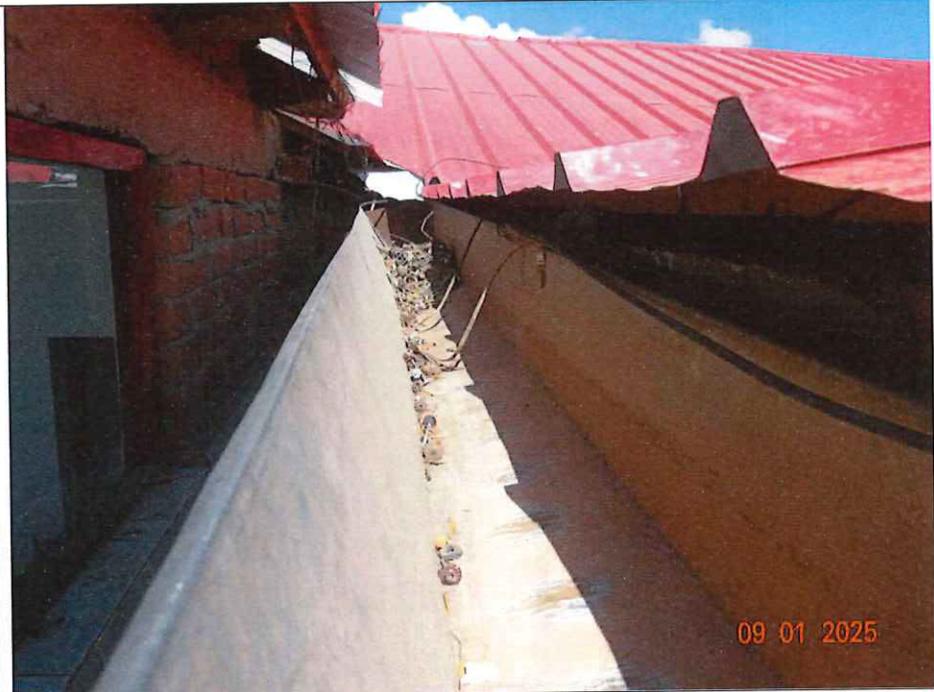
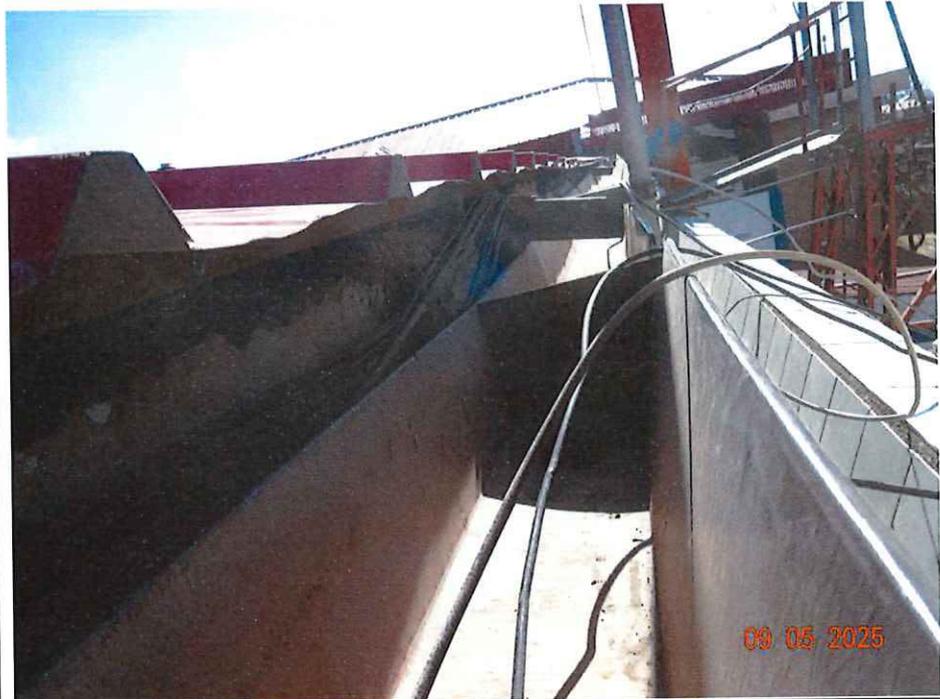
Fotografía 8

8. En zona de techo de sala Sulzer en canaleta de concreto y canaleta metálica preexistentes se observan restos puntuales de materiales de obra, completar la limpieza de dichos elementos. **OBSERVACIÓN LEVANTADA** (Fotografía N°8 y N°9)
9. En el tijeral metálico ubicado hacia la zona central de la sala de grupos Sulzer se ha dejado un balde de pintura, retirar dicho elemento. **OBSERVACIÓN LEVANTADA** (Fotografía N°10)

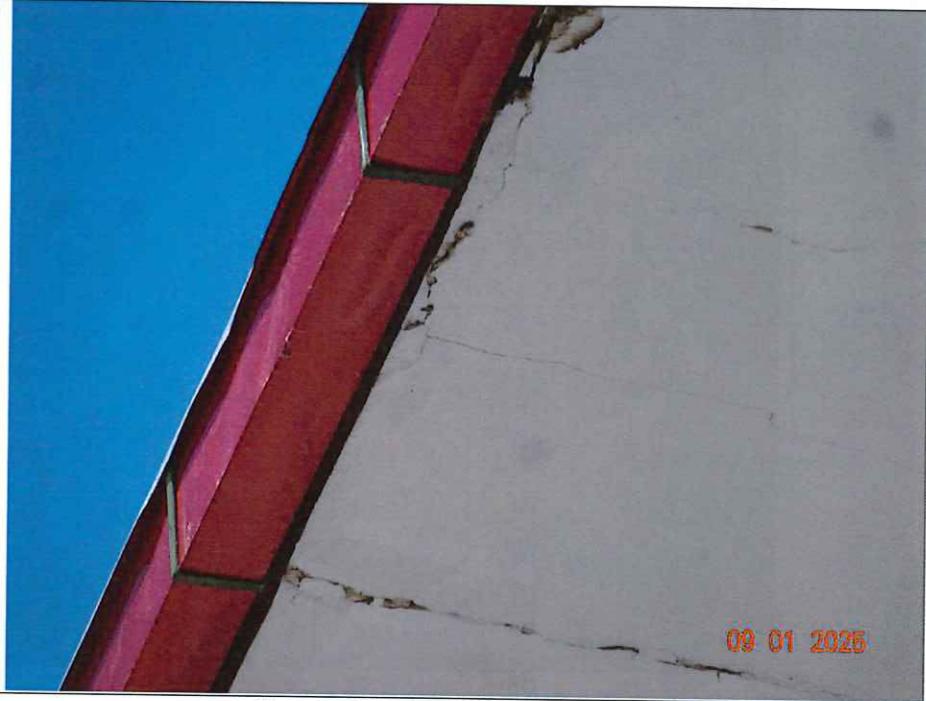
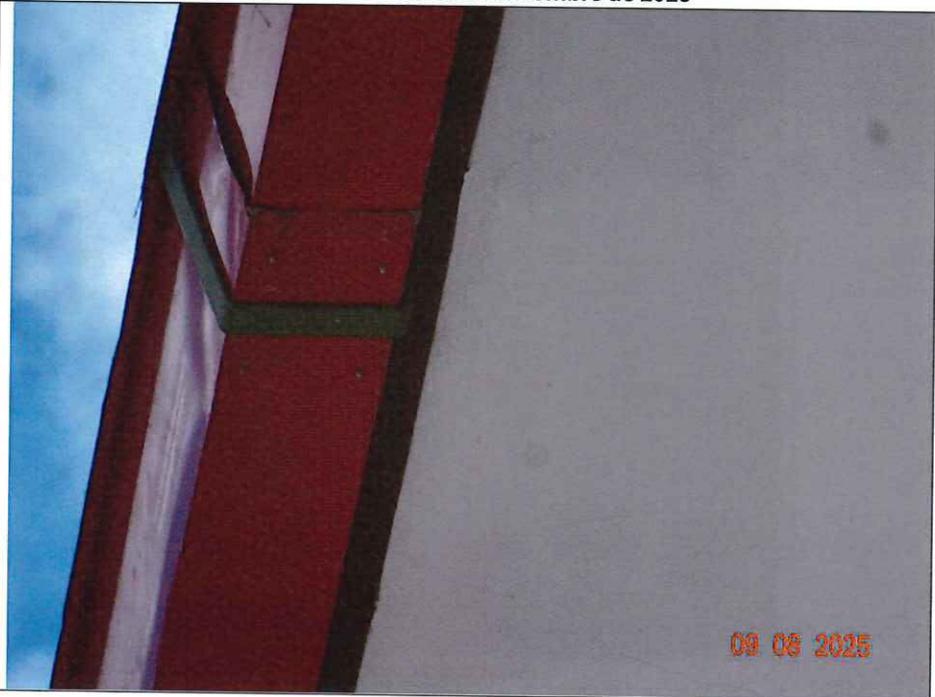
Fotografía 11

12. Las canaletas laterales a la puerta de ingreso a oficinas presentan fugas de agua en uniones y transición de ingreso de tuberías, por lo que se requiere mejorar el sellado y/o impermeabilización. **OBSERVACIÓN LEVANTADA** (Fotografía N°11, Fotografía N°12)

13. La cornisa de yeso ubicada a nivel de techo del tercer nivel ha sido afectada tras la colocación de soportes para las canaletas y zonas en las que se advierten haber sufrido pisadas durante la ejecución de los trabajos de cambio de coberturas, por lo que requieren ser reparadas por parte del Contratista. **OBSERVACIÓN LEVANTADA**. Se muestra fotografía de parte de las zonas dañadas. (Fotografía N°11, Fotografía N°12)

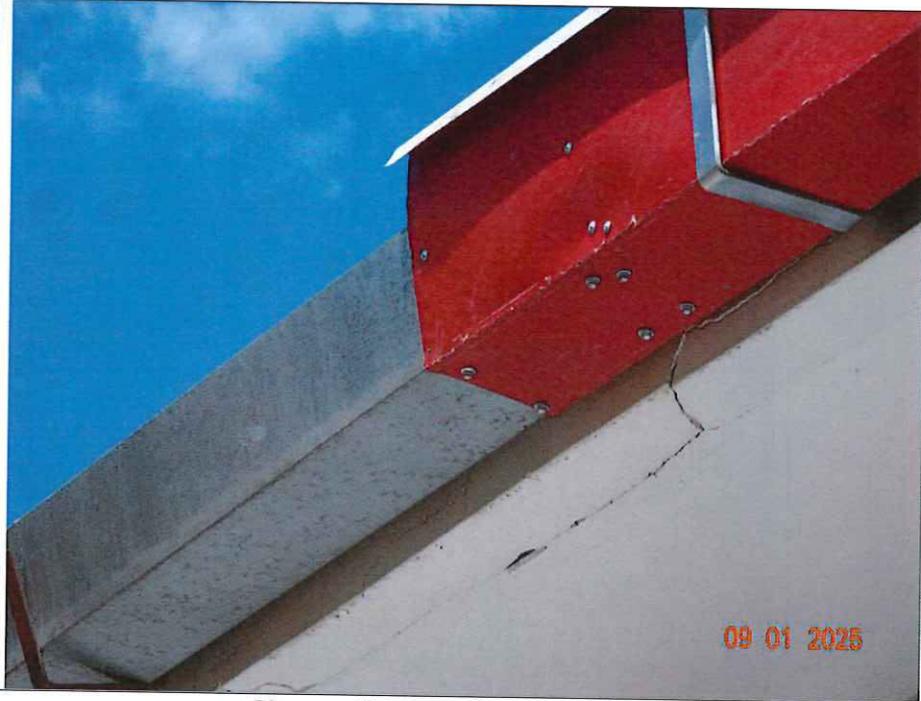
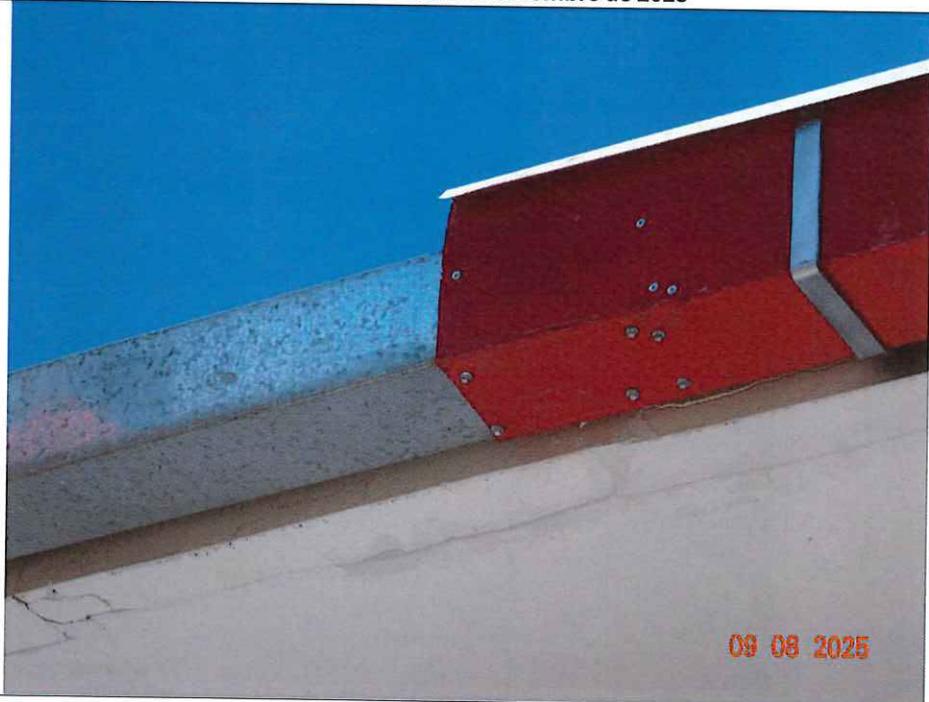
Fotografía 13

14. La canaleta colocada en el local de oficina de un solo nivel muestra una transición de mayor dimensión a menor dimensión, esta canaleta requiere ser impermeabilizada para evitar fugas de agua. **OBSERVACIÓN LEVANTADA** (Fotografía N°13)

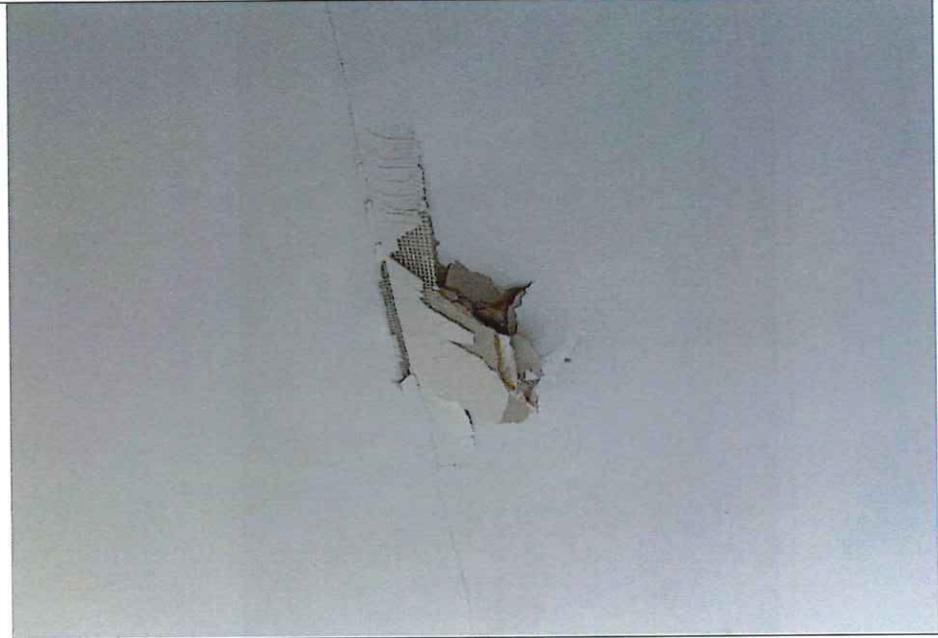
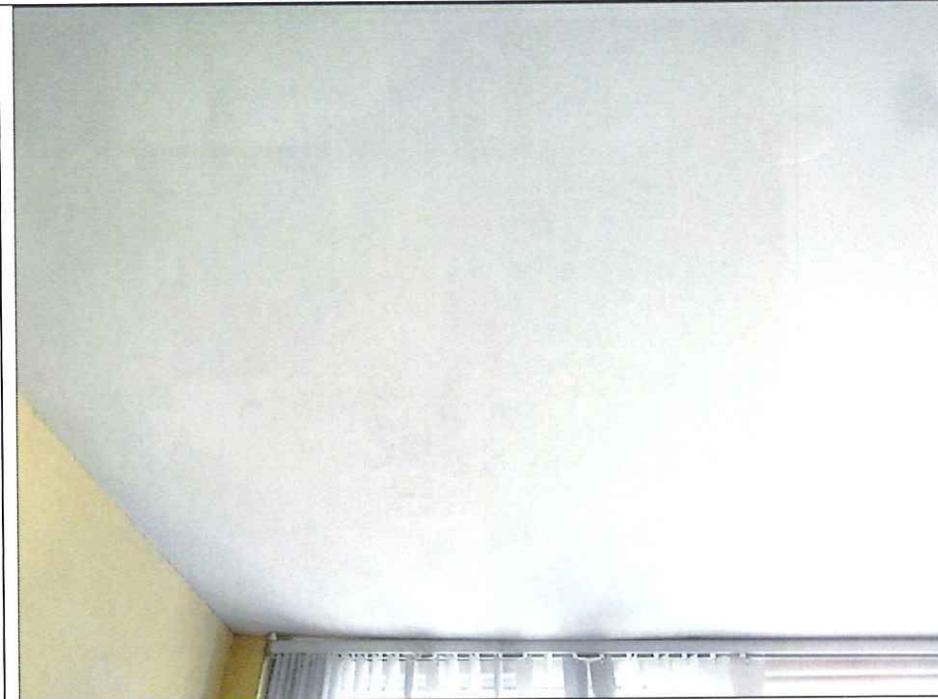
Fotografía 14

15. Reparación de falso techo de Drywall en oficina de OCI (bajo techo de Almacén Central), dañado por golpe con objeto. **OBSERVACIÓN LEVANTADA** (Fotografía N°14)

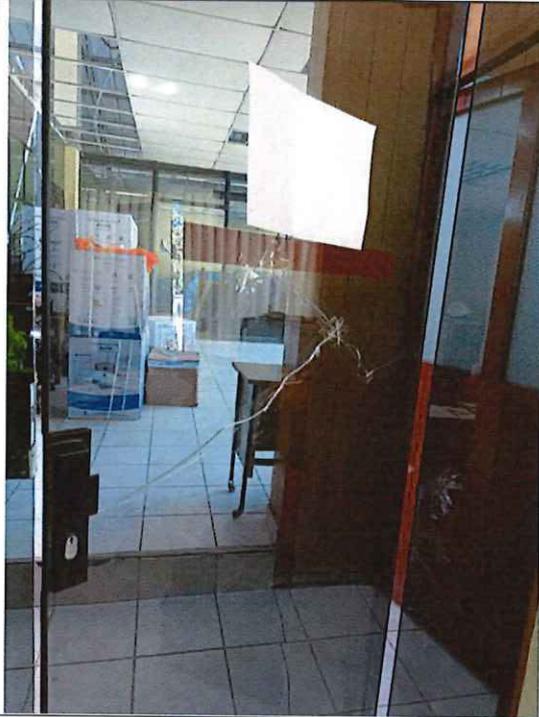
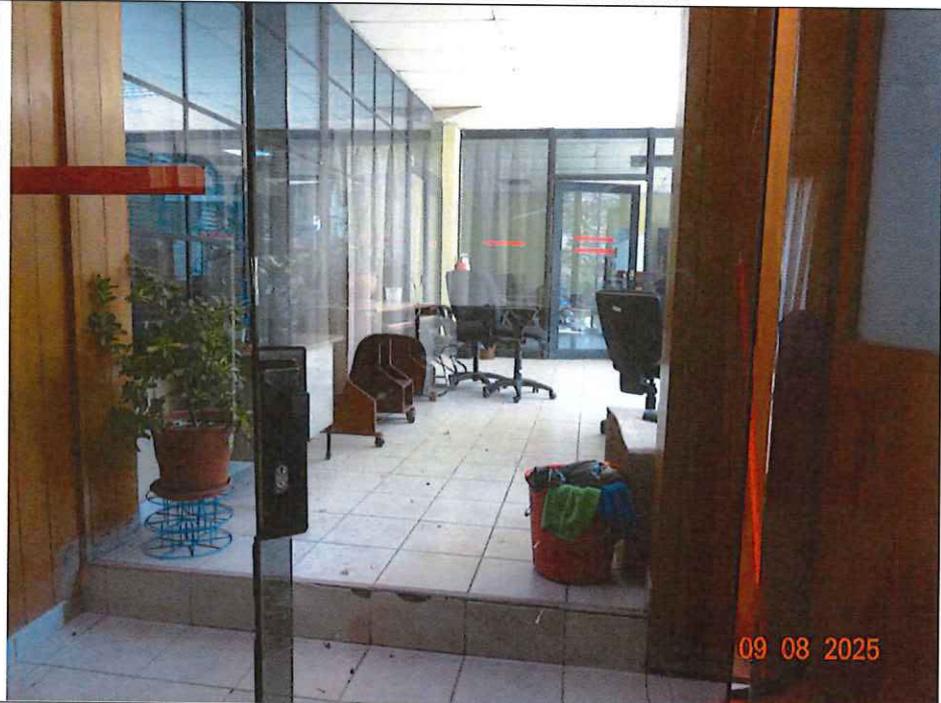
Fotografía 15

16. La puerta de vidrio de la oficina del tóxico (en zona de ingreso a Almacén central), puerta lado izquierdo al ingreso se encuentra rajada, existe discrepancia respecto a la causa que la origino (Contratista o Entidad); El Contratista se compromete a suministrar la puerta de vidrio. **OBSERVACIÓN LEVANTADA** (Fotografía N°15).

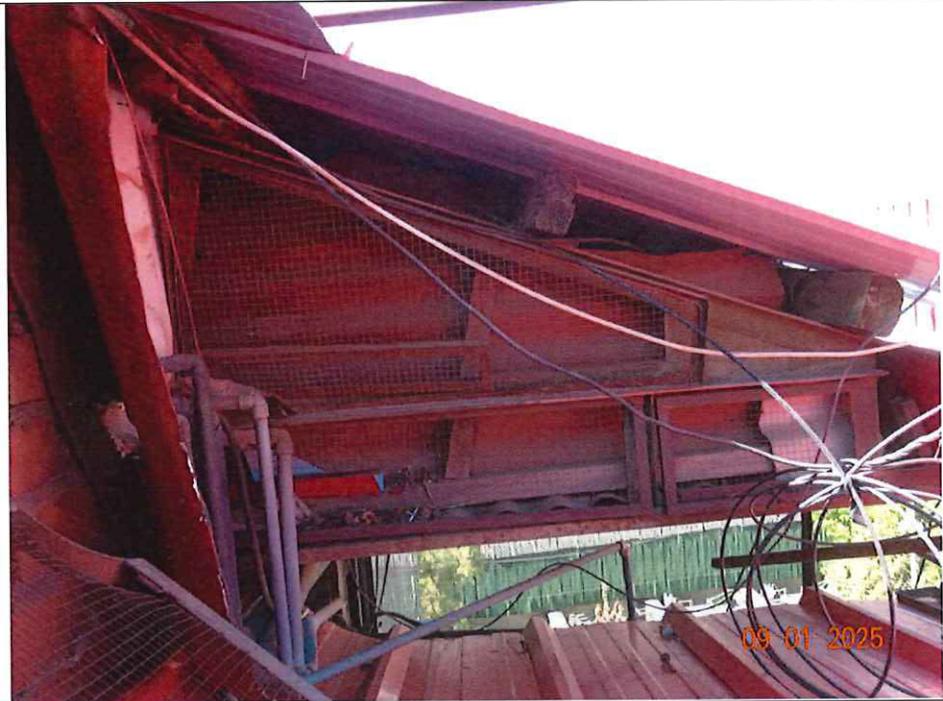
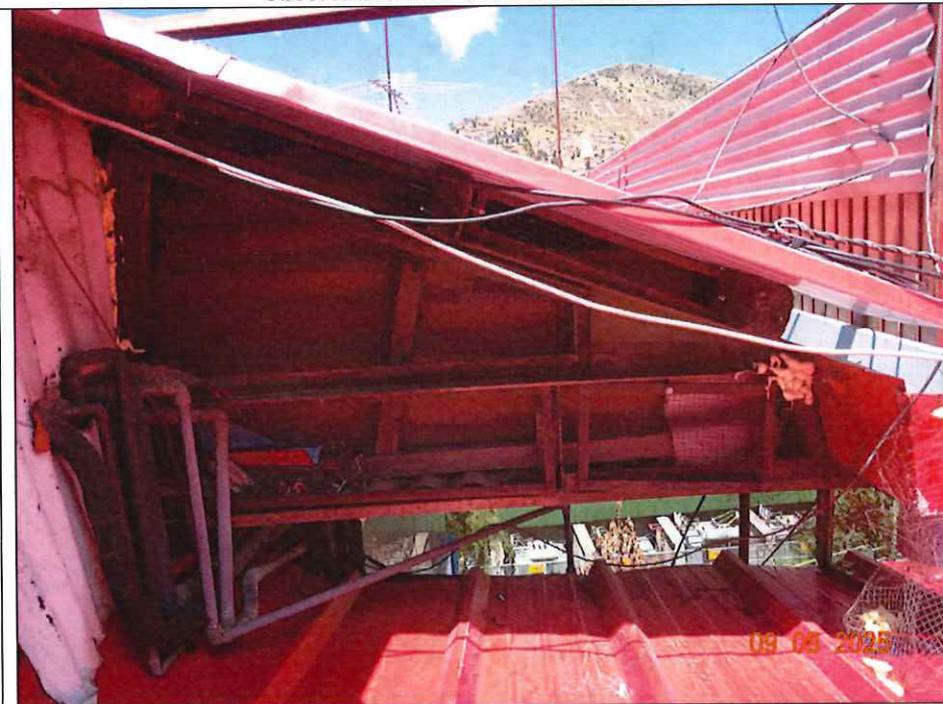
Fotografía 16

17. Reposición/repaparación de protección contra el ingreso de aves a techo de Centro de control en las dos zonas de inicio y final de cornisa metálica. Las mallas y elementos ubicados en el límite entre la Sala Sulzer y Centro de Control que venían sirviendo efectivamente para evitar el ingreso de aves hacia el interior del techo que fueron retiradas habiendo quedado aberturas, no han sido repuestas. Por lo que se requiere sean colocadas nuevamente por parte del Contratista. **OBSERVACIÓN LEVANTADA** (Fotografía N°16, Fotografía N°17)

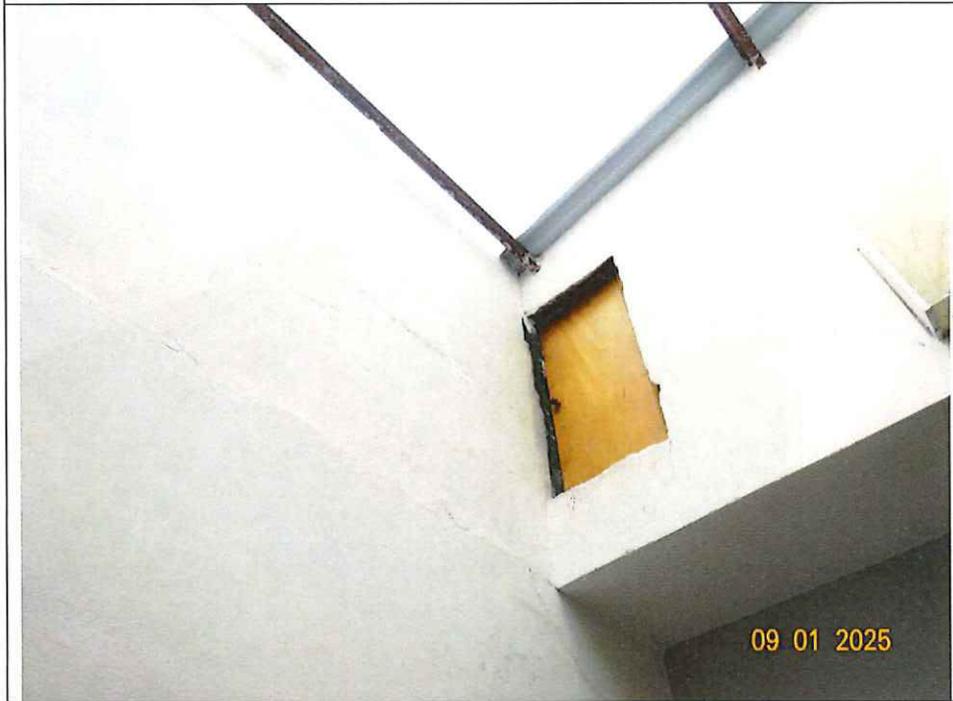
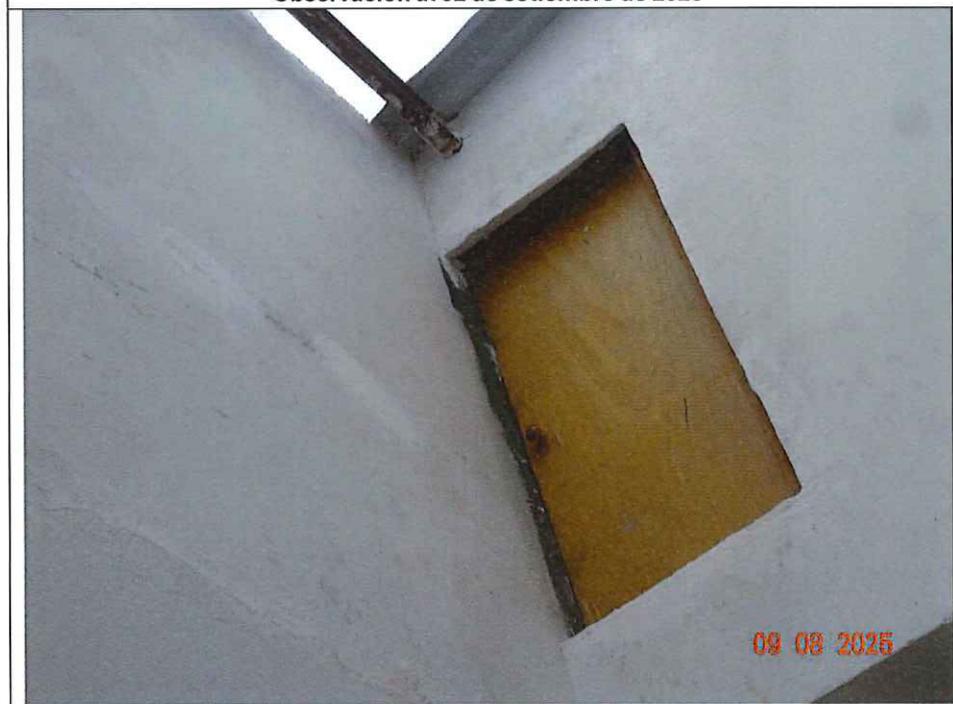
Fotografía 18

18. Reparación de muros y portal que sirvieron de acceso al techo de oficinas administrativas de taller central y techo de taller central. **OBSERVACIÓN LEVANTADA** (Fotografía N°18)

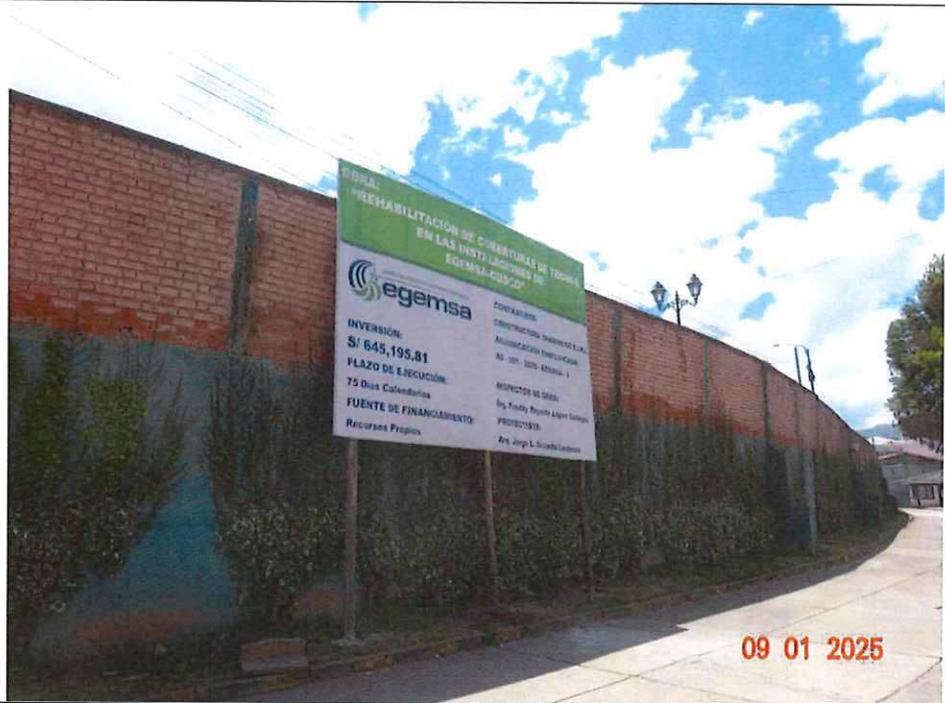
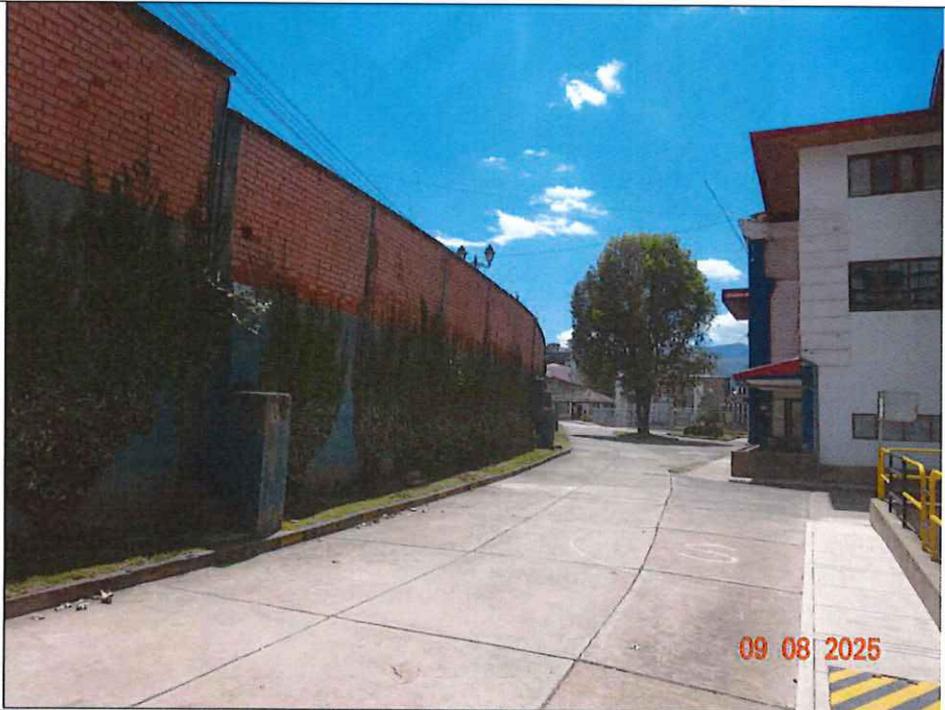
Fotografía 19

19. Retiro del cartel de obra ubicado al interior del local de EGEMSA. **OBSERVACIÓN LEVANTADA** (Fotografía N°19)
 20. En el ex local de Logística (local de Archivo y almacén), se encuentra una luminaria de techo desprendida, se debe volver a colocar la luminaria existente. **OBSERVACIÓN LEVANTADA** (Fotografía N°20).

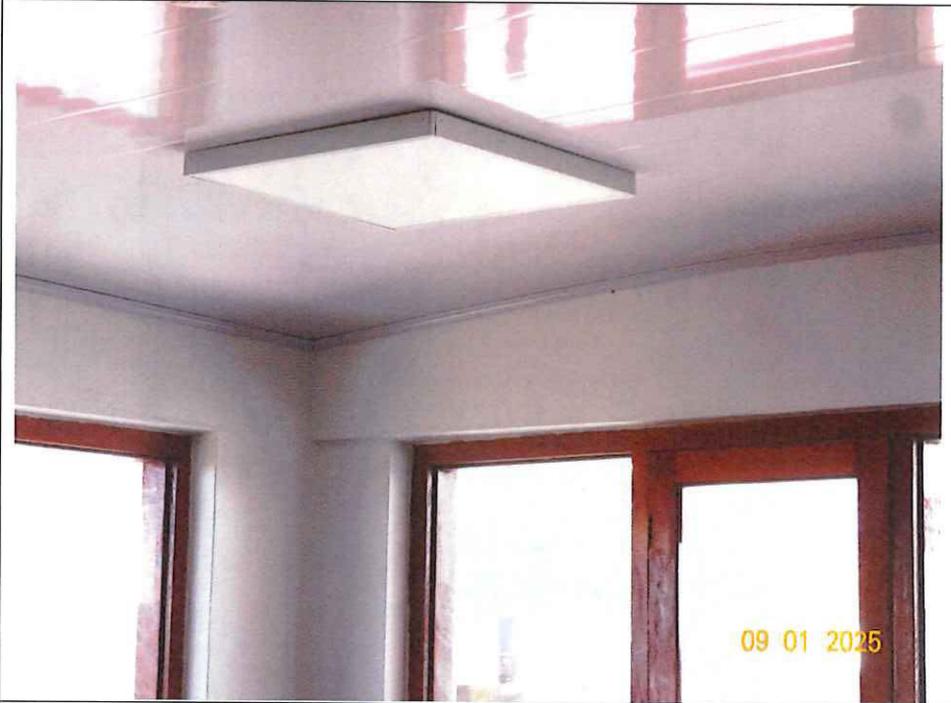
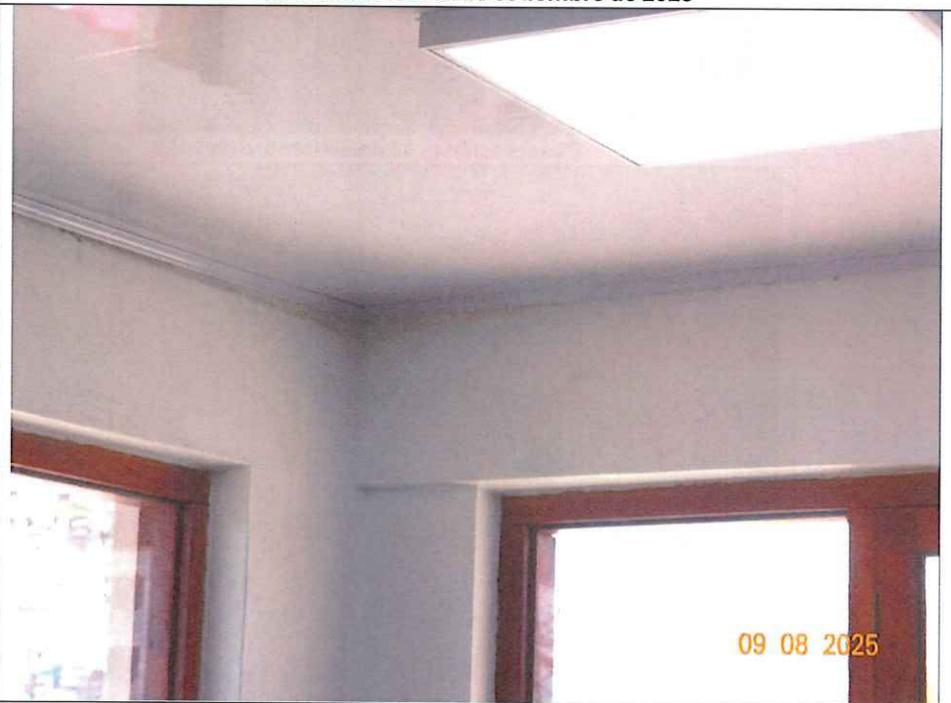
Fotografía 21

21. En la zona del comedor, parte del falso techo correspondiente al ángulo del lado del estacionamiento presenta un desprendimiento, el mismo que requiere ser acomodado. **OBSERVACIÓN LEVANTADA** (Fotografía N°21)

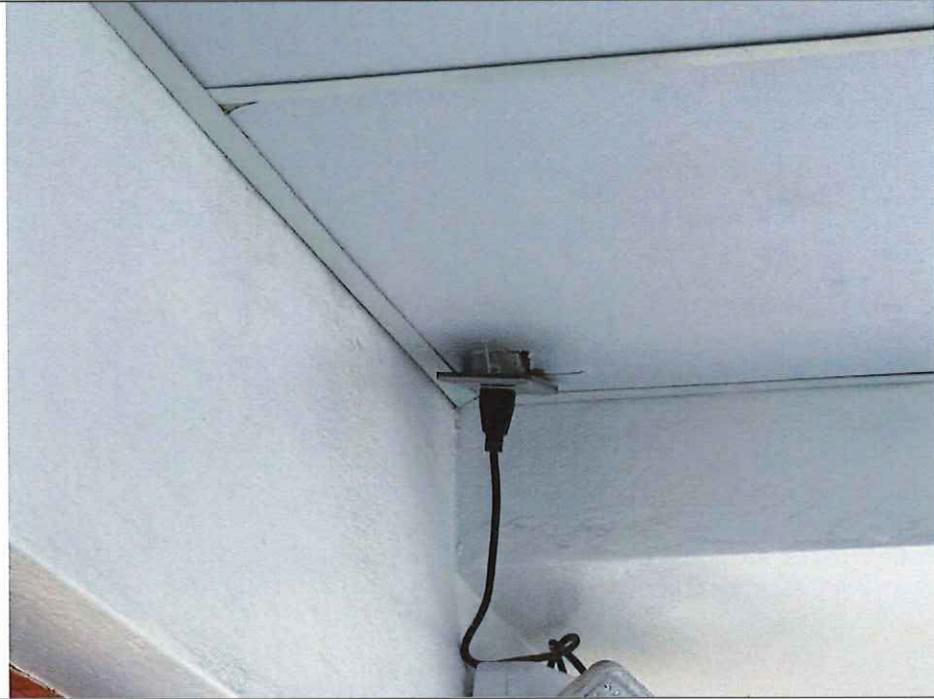
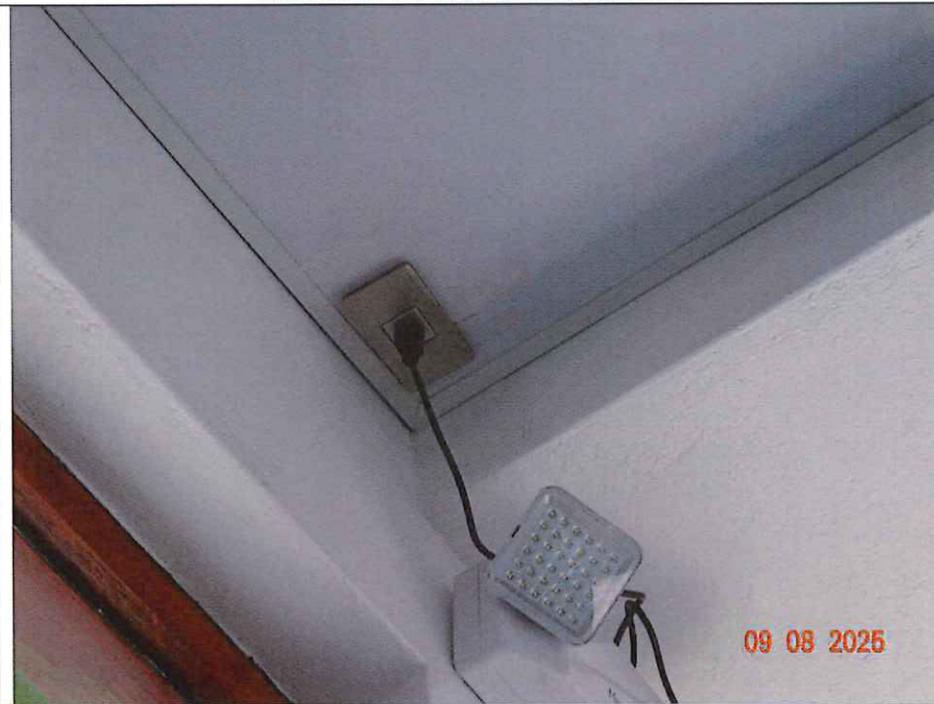
Fotografía 22

22. En ingreso a tercer nivel en la caja de escaleras tercer nivel el tomacorriente de la luz de emergencia presenta desprendimiento por impacto al intervenir el techo de la zona. Reacomodar dicho tomacorriente. **OBSERVACIÓN LEVANTADA** (Fotografía N°22)
